Catarina Revés Lança Fernandes

**Estudo geomecânico de estabilidade de arribas
em contexto da avaliação de risco do troço litoral
Porto Covo - Zambujeira e de Sesimbra**

Dissertação para obtenção do Grau de Mestre em
Engenharia Geológica

2016

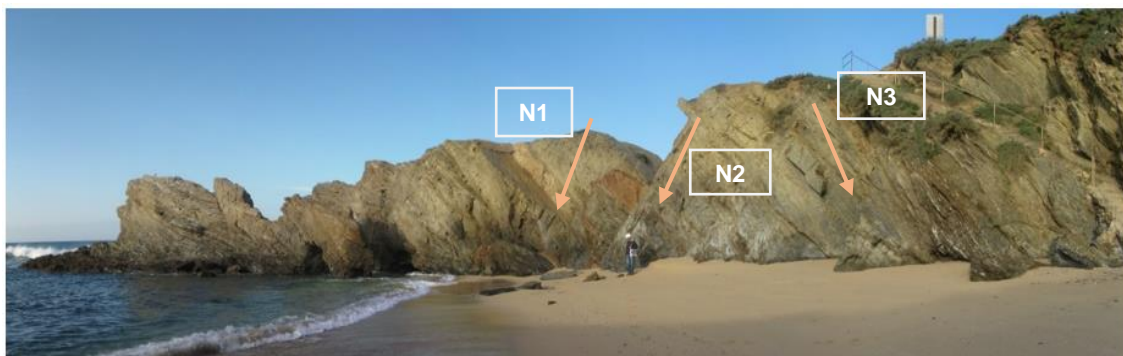
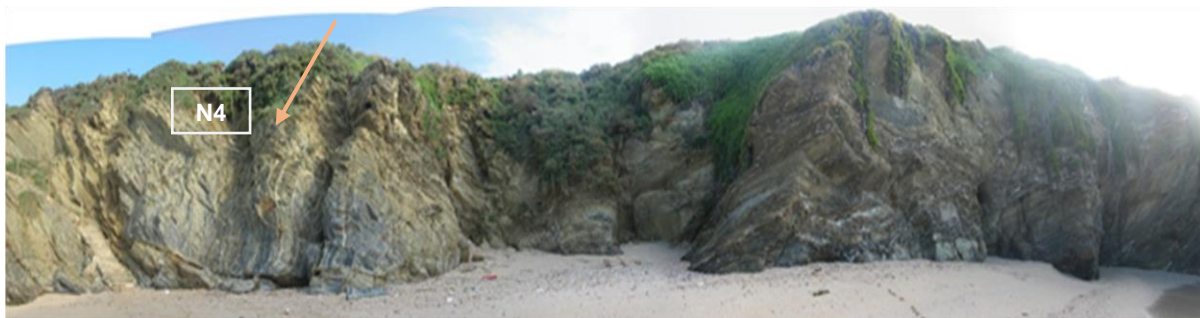
O maciço rochoso na arriba Norte (Figura 4.85 e Figura 4.86) apresenta, na sua grande maioria, um grau de meteorização moderado (W_3), apresentando, em zonas próximas da crista, um estado de meteorização mais elevado (W_{4-5}). A estratificação do maciço, constituído por xistos argilosos, inclina para NE sendo que as camadas possuem uma espessura reduzida (L_{4-5}), conforme a classificação da ISRM (1981). O perfil da arriba é considerado rugoso, com inúmeros blocos desagrupados da arriba e isentos de qualquer suporte basal resultado do efeito da fracturação sobre o maciço.

Figura 4.85 - Panorâmica de parte da arriba Norte (até às escadarias de acesso) incluindo a localização das scanlines efetuadas

Figura 4.86 - Panorâmica da restante arriba N, com a *scanline* nº4, abrangendo igualmente a arriba E (com um desnível considerável comparativamente à arriba N e S).

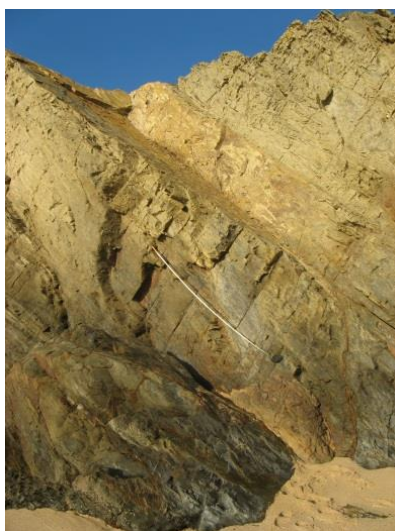
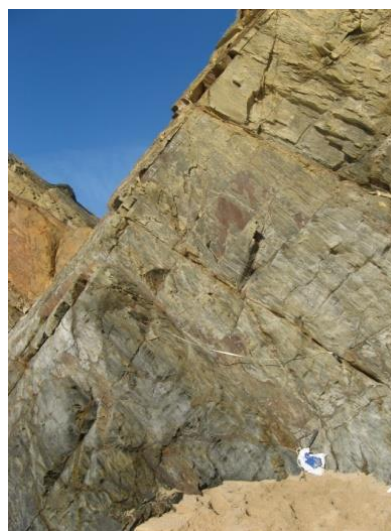
Deste modo, as *scanlines* N1 (Figura 4.87) e N2 (Figura 4.88) foram realizadas em zonas da arriba em que o material se encontra moderadamente meteorizado (W_3), as paredes das fraturas apresentam-se medianamente rugosas (R_3). Além disso, as fraturas demonstram ser muito pouco a moderadamente contínuas, fechadas a medianamente largas para N1 (sendo que na maior parte apresentaram valores que rondaram 1 e 2 mm) e abertas a medianamente largas para N2 (com aberturas ligeiramente maiores). Para ambas (N1 e N2) o enchimento das fraturas é de material argiloso.

Figura 4.87 - Registo da *scanline* na estação N1.

Figura 4.88 - Registo da *scanline* na estação N2.

Quanto à RCU, apesar de os ensaios terem sido efetuados perante litologias idênticas, obtiveram-se valores médios ligeiramente diferentes. Para N1 o valor médio para a RCU foi de 28 MPa, já N2 obteve um valor de 54 MPa, porém ambos se enquadram na classe S_3 segundo a classificação da ISRM (1981). As Tabela.4.43 e Tabela 4.44 resumem algumas propriedades das *scanlines* efetuadas.

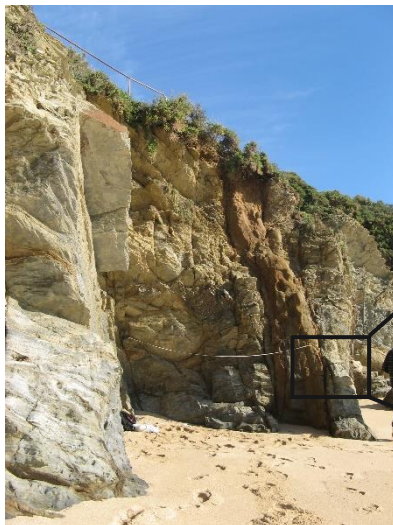
**Figura 4.89 - Registro da estação N3**

A N3 (Figura 4.89), realizada segundo uma direção perpendicular à direção de N1 e N2, e N4 foram realizadas em zonas onde o material, na base, se apresenta moderadamente meteorizado (W_3) exibindo alguma descoloração e friabilidade ao toque, apesar de mais meteorizado para o topo (W_{4-5}).

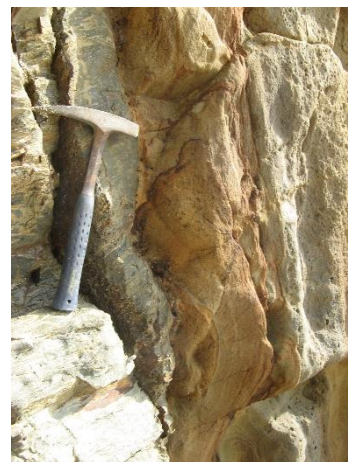
Nestas zonas da arriba N, afloram os xistos argilosos, já referidos anteriormente, no entanto junto à N3 aflora também um filão subvertical de vulcanitos ácidos (manifestamente afetado pelos agentes erosivos) (Figura 4.90).

**Figura 4.90 - Pormenor do filão de vulcanitos ácidos.**

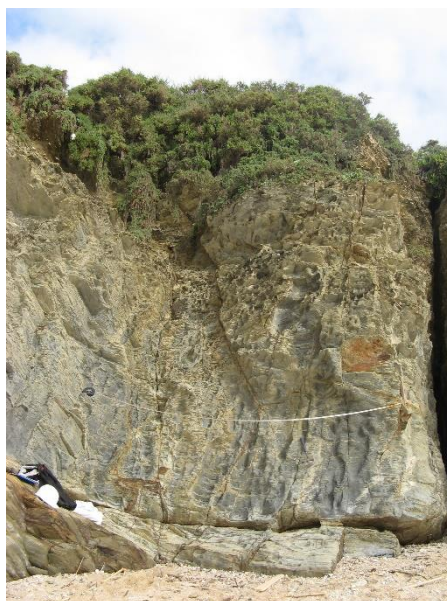
Figura 4.91- Registo da *scanline* na estação N4.

Em N4, assim como nas medições prévias efetuadas nesta arriba, os ensaios com martelo de *Schmidt* incidiram sobre a litologia xisto argilosa presente, tendo-se obtido uma RCU média de 31 MPa semelhante aos resultados anteriores. Já em N3, estes mesmos ensaios recaíram sobre os vulcanitos, de modo a estimar a sua resistência, pelo facto de os xistos argilosos já terem sido avaliados nas medições anteriores (Tabela.4.45 e Tabela 4.46). Obteve-se deste modo uma RCU média de 25 MPa resultante destes ensaios.

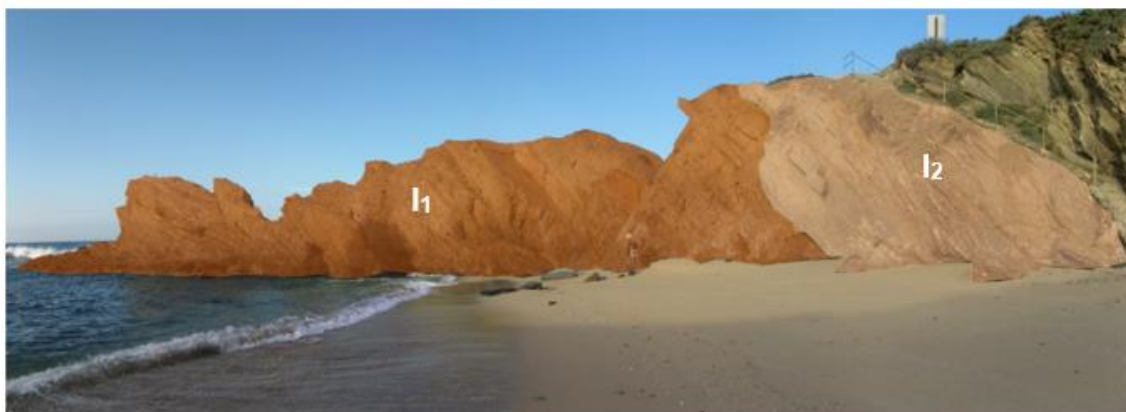
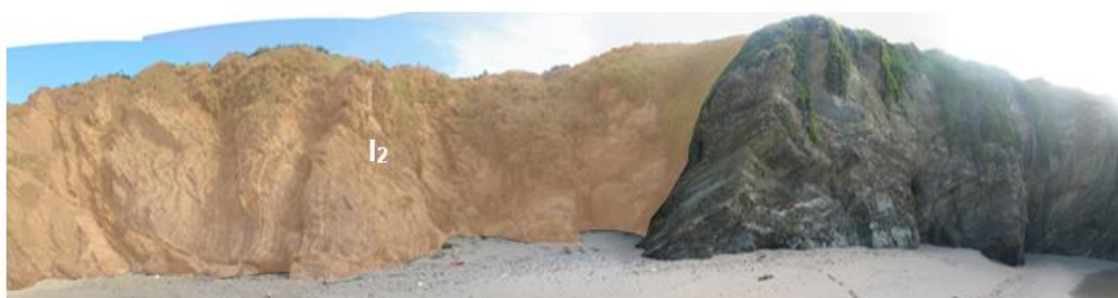
A diferença essencial entre as duas zonas mencionadas posteriormente, e individualizadas nas Figura 4.92 e Figura 4.93, reside essencialmente no seu estado de meteorização e, consequentemente, no valor da RCU podendo, tal como na Praia das Furnas, ser considerada uma só zona que detém algumas particularidades no seu todo.

Figura 4.92- Individualização das zonas definidas por aplicação da BGD, na arriba N

Figura 4.93 - Individualização das zonas definidas por aplicação da BGD, na arriba N compreendendo a arriba E

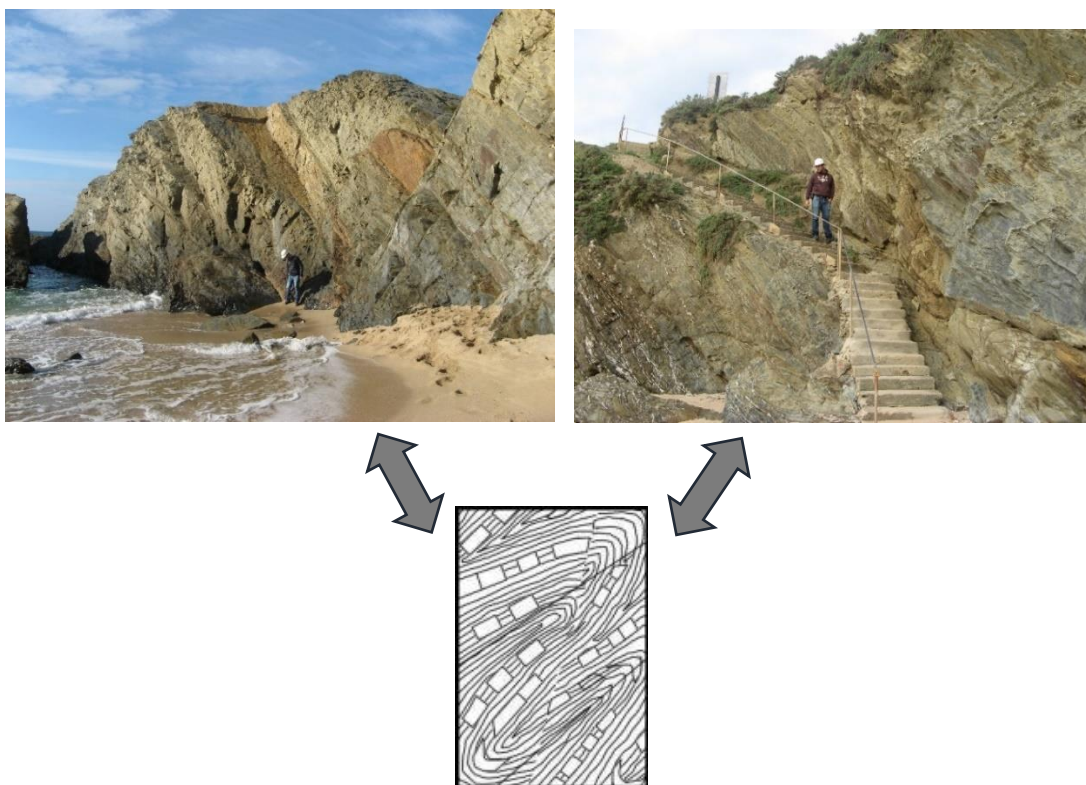
A arriba Norte, caracterizada por xistos argilosos, está como referido anteriormente, dividida em duas zonas, ambas vigorosamente afetadas pela fracturação e verificando-se inclusive que as camadas se encontram visivelmente dobradas. Existe uma determinada parte da arriba, tendo mesmo sido definida como uma zona, em que as fraturas presentes são ligeiramente mais afastadas, o que pode ter originado um estado de meteorização mais elevado. O maciço rochoso no seu todo quanto ao nível da sua composição e estrutura, assim como das condições das descontinuidades existentes, pode ser considerada como da classe F (Tabela 4.49 e Figura 4.94).

| <i>Local</i> | Composição e Estrutura | Condições das descontinuidades | GSI |
|---|---|---|---|
| <i>Arriba N</i> | Bancadas de xisto argiloso intensamente fraturadas. Com 2 famílias principais de descontinuidades | Paredes moderadamente rugosas e meteorizadas, consideradas descoloradas a desintegradas | 25±5 |

Figura 4.94- Comparação entre o maciço rochoso da arriba N com a estrutura referente à classe F, definida por Marinos & Hoek, (2001)

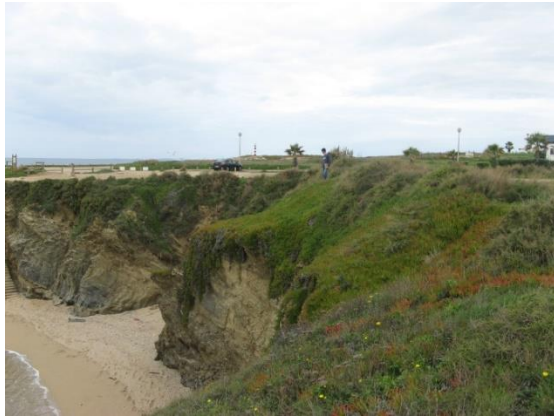
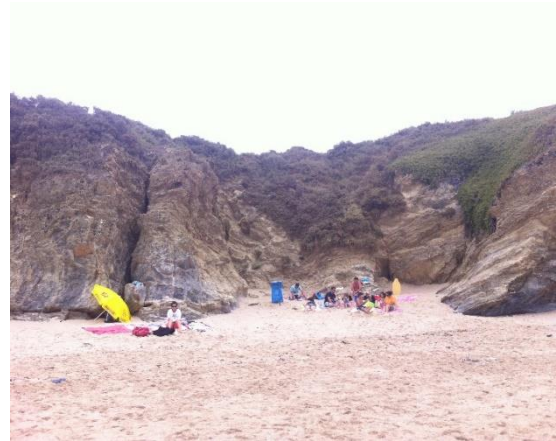
A arriba Este não foi alvo de uma inventariação de dados de pormenor, no entanto através de observações visuais de campo é notória uma semelhança litológica com os afloramentos que rodeiam a escadaria de acesso à praia, tendo, deste modo, sido incluída como parte da subzona I₂, apresentando uma certa descoloração. Esta arriba, como mencionado aquando da avaliação da crista, é coincidente com um desnível para o interior no sentido terra (Figura 4.95 e Figura 4.96).

Figura 4.95 - Desnível na arriba E (visto segundo Sul)

Figura 4.96 – Pormenor da arriba Este

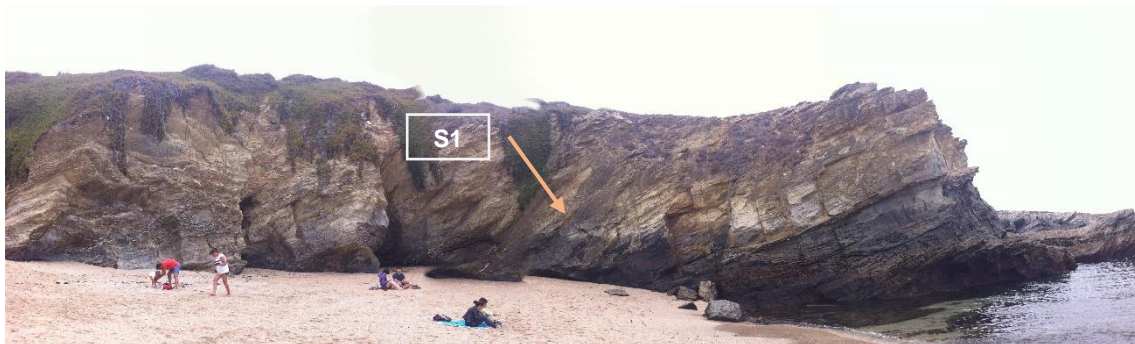
A arriba Sul (Figura 4.97) é caracterizada por uma litologia xisto argilosa tal como a arriba N e E, apresentando um estado de meteorização moderado (W_3).

Figura 4.97 - Panorâmica da arriba Sul.

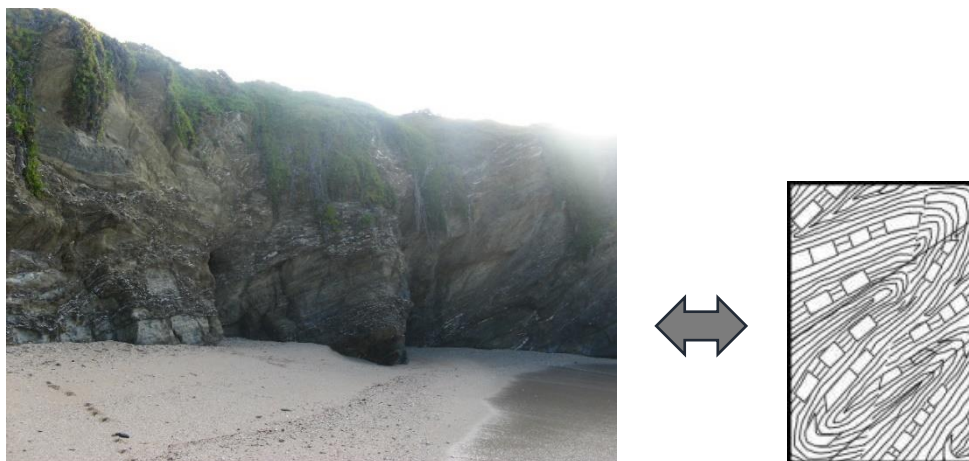
A litologia é predominantemente xisto argilosa apresentando uma intensa fracturação (Figura 4.101) que, por vezes, origina desagregação de pequenos blocos da restante estrutura resultado da disposição geral do maciço nesta zona.

| Local | Composição e Estrutura | Condições das descontinuidades | GSI |
|---|--|--|---|
| Arriba S | Bancadas de xisto argiloso intensamente fraturadas. Com 1 família principal de descontinuidades. | Paredes moderadamente rugosas e meteorizadas, consideradas descoloradas. | 25±5 |

Figura 4.101 - Comparação entre o maciço rochoso na arriba S com a estrutura referente à classe F, definida por Marinós & Hoek, (2001).

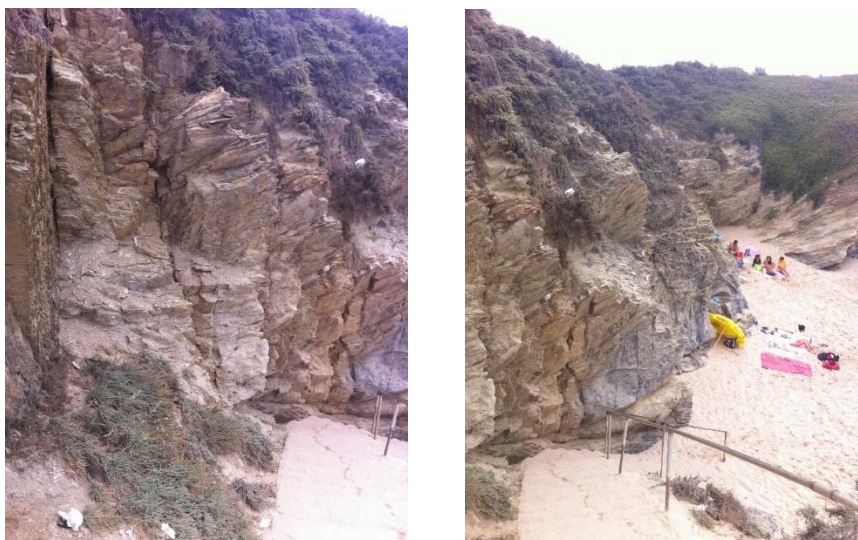
O caminho de acesso à praia, entre o topo da arriba Norte e o areal, pode ser considerado como um local de fraqueza estrutural do maciço (Figura 4.103).

No seguimento do referido anteriormente relativamente ao grau de meteorização ser reconhecido como moderado, este pode no entanto diferir em certas zonas, nomeadamente na envolvente à escadaria de acesso à praia (estado de meteorização mais desenvolvido, ostentando uma elevada friabilidade), facto este que viabiliza o destaque e queda de blocos xistosos de pequenas dimensões. Estas observações são suportadas pelos detritos dispersos ao longo da escadaria, sendo que nas observações mais recentes (Agosto de 2015) este local se revelou consideravelmente pior, em que a área afetada pelos detritos se revela significativamente maior. Esta é a única entrada exequível para os frequentadores da praia dos Buizinhos dada a altura das arribas que a rodeiam.

Figura 4.103 - Zona de comunicação entre o areal e o topo da arriba

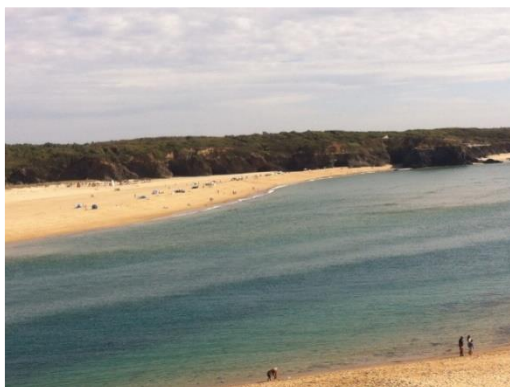
A Praia das Furnas (Figura 4.106) encontra-se localizada na margem Sul da foz do rio Mira, que se desenvolve na unidade geomorfológica Planície Litoral Ocidental, cujo relevo se apresenta mais acentuado na zona costeira, verificando-se nesta zona declives muito acentuados (superiores a 25%).

O material rocha encontra-se bastante meteorizado e fraturado, existindo solicitação parcial das arribas pelo mar na zona SW da praia durante a preia-mar. É possível observar, um pouco por toda a praia, inúmeras zonas de fraqueza estrutural, resultado de diversos dobramentos e da ação do mar, originando áreas afetadas por subescavação basal. Por outro lado, não se observam zonas em consola com balanço significativo devido à reduzida possança dos níveis de grauvaque.

Figura 4.106 - Perspetiva da Praia das Furnas, Agosto de 2015.

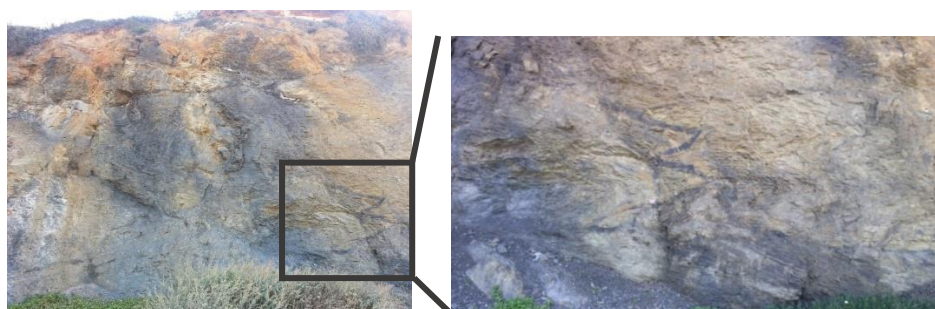
Nesta arriba, que limita a Praia das Furnas a nordeste, o maciço rochoso apresenta-se muito meteorizado (W_{4-5}) e bastante tectonizado, sendo evidentes diversos dobramentos (Figura 4.111).

Figura 4.111- Vista de pormenor dos dobramentos en chévron localizados na arriba em estudo (NE).

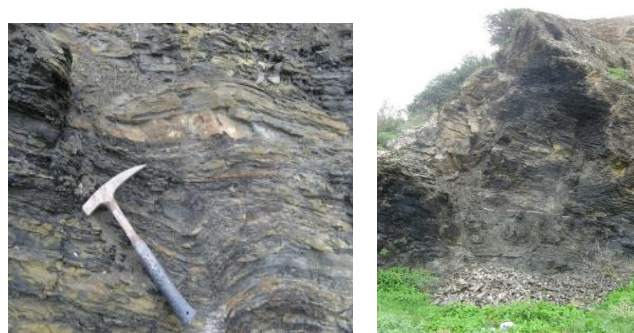
Ao nível dos planos de estratificação, estes apresentam uma inclinação geral para SW. De referir que a espessura das camadas é centimétrica, exibindo possanças maiores para as bancadas de grauvaque (Figura 4.112).

Figura 4.112 - Variação da espessura das camadas na arriba e cobertura de material instabilizado na base da arriba.

Observa-se, assim, na base da arriba uma cobertura de material, que resulta de uma desagregação mecânica do material rochoso em virtude das águas procedentes da zona da crista (escorrência de superfície) assim como de possíveis exurgências (aparecimento ao ar livre de águas subterrâneas).

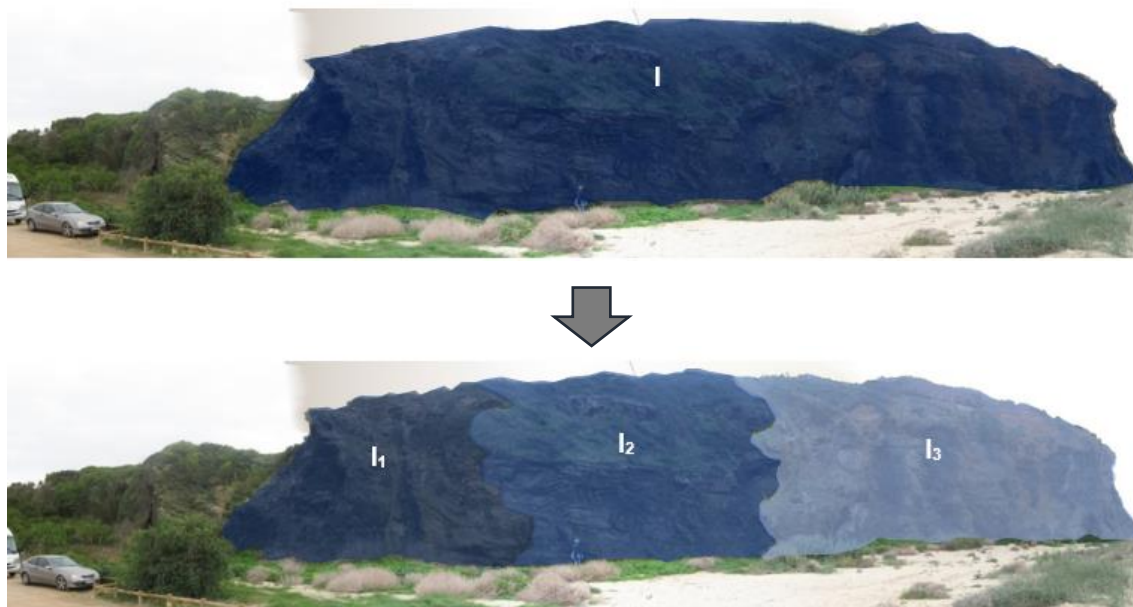
Figura 4.113 - Visualização da classificação segundo a BGD para o local 1

O local 1, referente à arriba NE, é composto por alternâncias frequentes de rochas relativamente fortes e fracas que, por sua vez, se encontram tectonicamente perturbadas (características que definem os maciços do tipo *Flysch*) (Marinós & Hoek, 2001) (Figura 4.114). Apesar de as bancadas grauvaquídes promoverem um aumento da resistência local no maciço rochoso, verificam-se alguns sinais de rotura controlada por planos de descontinuidade.

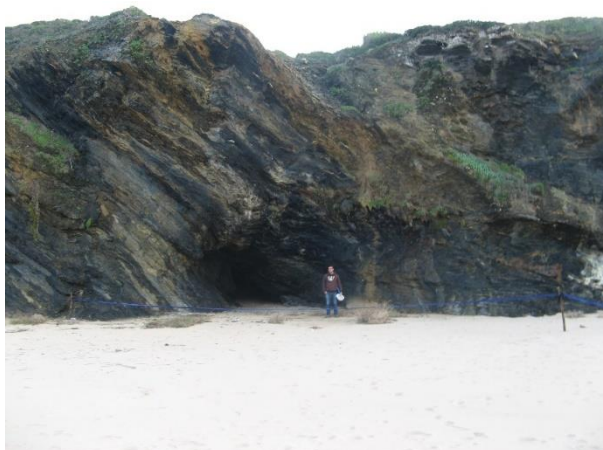
Este é facilmente identificável por se tratar de uma zona consideravelmente afetada por subescavação (Figura 4.116), ou seja, identificam-se cavidades na rocha em certas zonas da arriba resultado da abrasão marinha (erosão das ondas).

Figura 4.116 - Exemplo de subescavação na arriba correspondente ao local 2.

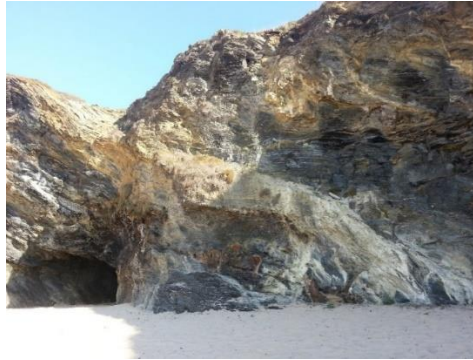
A zona de separação de ambas encontra-se com mais pormenor na Figura 4.119. Observam-se evidências de uma meteorização mais evidente na zona I_3 , resultado de escorrências pontuais e uma forte influência marinha.

Figura 4.119 - Pormenor da zona de separação entre as zonas definidas pela BGD para o local 3

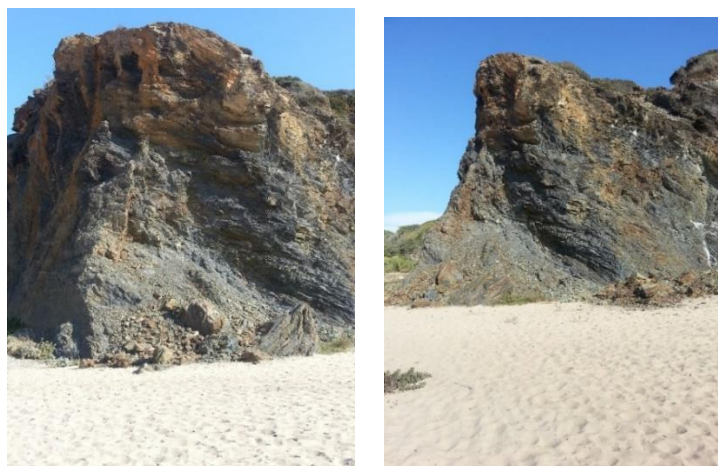
As figuras seguintes, correspondentes à zona I₃ (local 2), comprovam o elevado grau de meteorização das arribas neste local (Figura 4.120).

Figura 4.120- Visualização do início do local 2

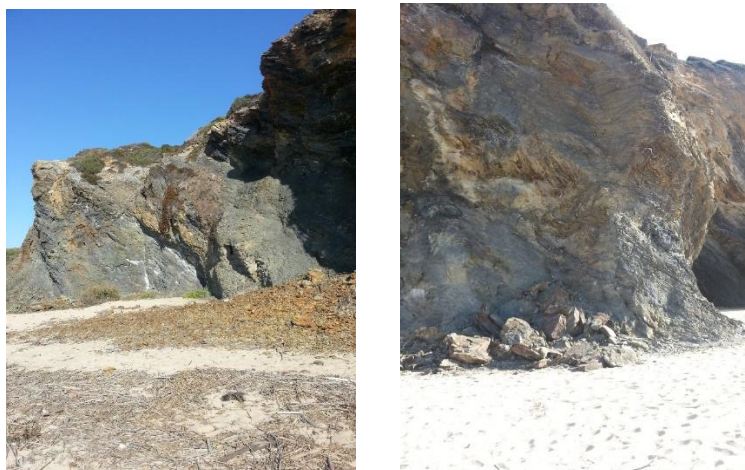
O areal das praias junto a esta zona da arriba encontra-se ocupada por materiais fragmentados provenientes das zonas rochosas que apresentam menor resistência, consequentemente mais afetadas pela meteorização criando uma cobertura de materiais com dimensões reduzidas, observando-se alguns de dimensões médias assemelhando-se a pequenos blocos. Esta cobertura atinge uma distância aproximada de cerca de 1 metro desde a base da arriba como se pode observar na Figura 4.121 e Figura 4.122 (obtidas no verão de 2015).

Figura 4.121 - Cobertura de materiais na base, local 2, zona I₃

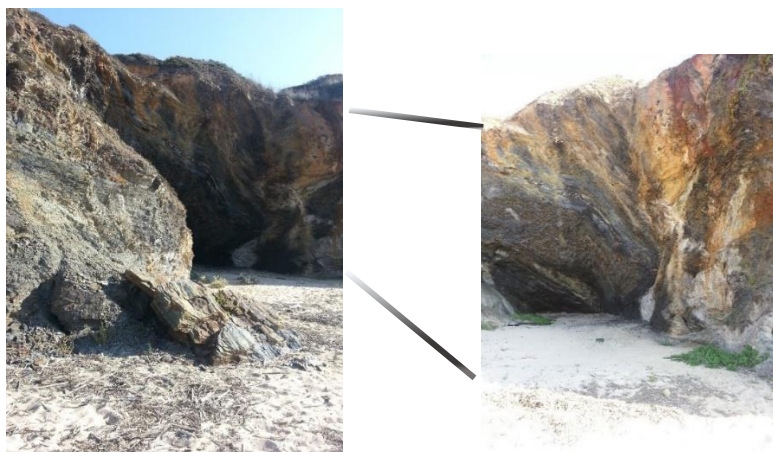
Figura 4.122- Local 2, zona I₃.

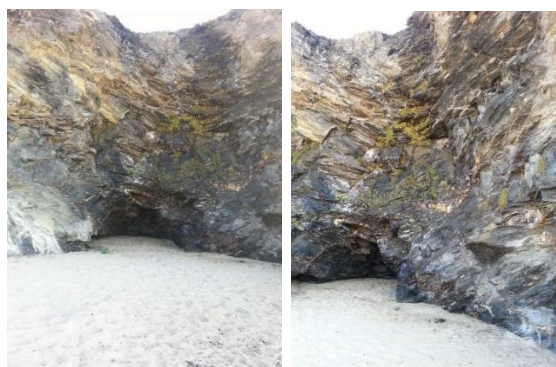
As arribas correspondentes à zona definida como II revelam-se maioritariamente distintas da zona I₃ quanto ao seu estado de meteorização (reduzido), facto este que fomentou a necessidade desta separação dentro da mesma arriba (W). A zona II pode ser observada com maior pormenor na Figura 4.123.

Figura 4.123 - Local 2, zona II

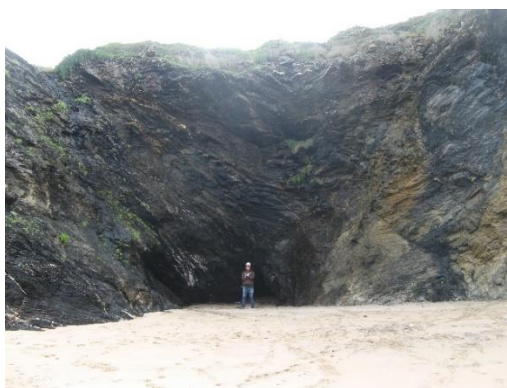
A arriba SW, definida como local 3, é caracterizada pela ocorrência de um sinforma (dobra cujos flancos convergem para baixo, ou seja definida como uma dobra com concavidade voltada para cima) em que a charneira se encontra afetada por subescavação basal (Figura 4.126).

Figura 4.126 - Charneira da dobra afetada por subescavação basal.

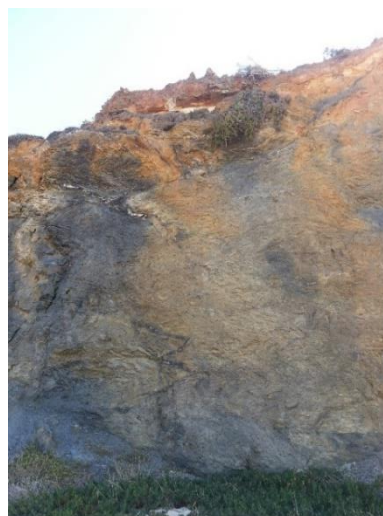
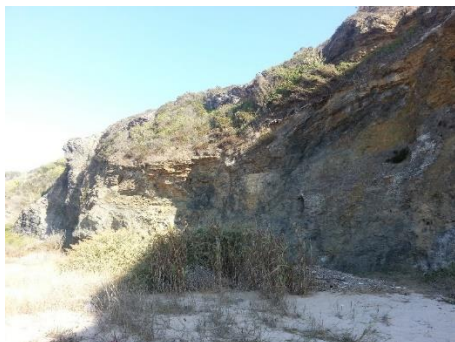
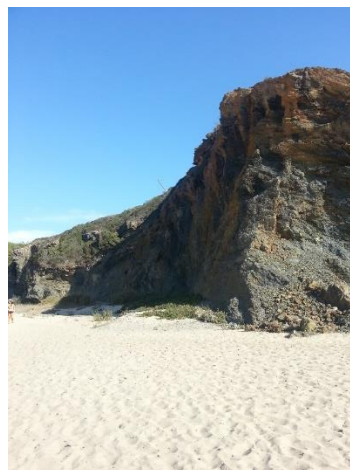
A estrutura da zona I, apesar, de litologicamente semelhante, apresenta uma intensa fracturação, mais concretamente na subzona I_3 , o que permite inferir, com o apoio dos dados relativos à análise cinemática a possibilidade dos materiais neste troço da arriba poderem sofrer roturas planares e/ou por cunha. Os materiais, já dispostos na base da arriba (Figura 4.132) na subzona I_1 e I_3 , são um indício de prévios destaques de pequenos volumes de material por cunha.

Nas Fig. seguintes evidenciam-se consolas de reduzido balanço no topo da arriba, resultado de uma heterogeneidade do maciço no que diz respeito à fracturação presente.

Figura 4.130 - Zona geomecânica I_3 , pertencente ao local definido como 1.

Figura 4.131 - Zona geomecânica I₁ e I₂, pertencente ao local 1

Figura 4.132 - Zona de transição entre o local 1 e 2, definida no entanto em termos litológicos e de estabilidade como pertencendo à zona I₃ que lhe precede

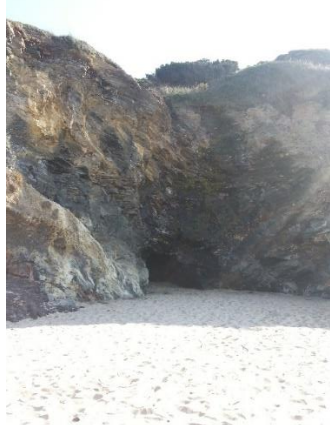
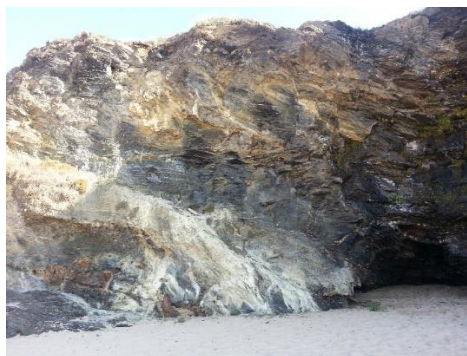
Nesta zona (Figura 4.133), os materiais rochosos apresentam características geotécnicas médias, com um baixo grau de meteorização e um valor de RCU considerado elevado. Revela-se, contudo, uma zona estruturalmente desorganizada, resultado de uma litologia xistenta notável, com destaque para filões de quartzo distribuídos pela arriba, mais evidentes na base que induzem uma maior resistência à arriba.

Figura 4.133- Zona geomecânica II, referente ao local definido como 2

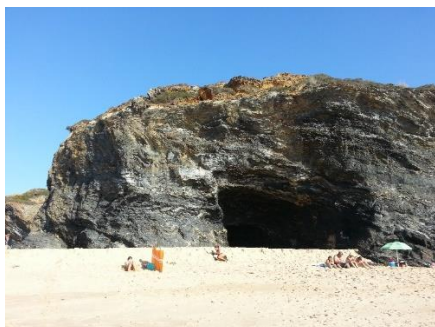
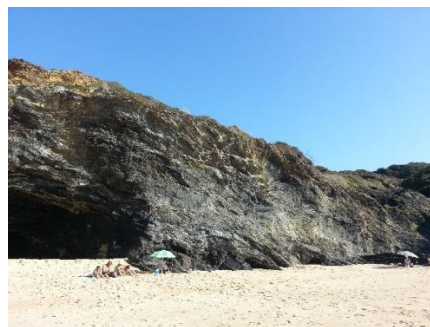
A zona definida como II (relativa ao local 3) (Figura 4.134) tendo em consideração o seu baixo grau de meteorização e as suas características geotécnicas, não mereceu uma análise cinemática extensa, à exceção do local referente ao sinforma.

Figura 4.134 - Zona geomecânica II, referente ao local definido como 3

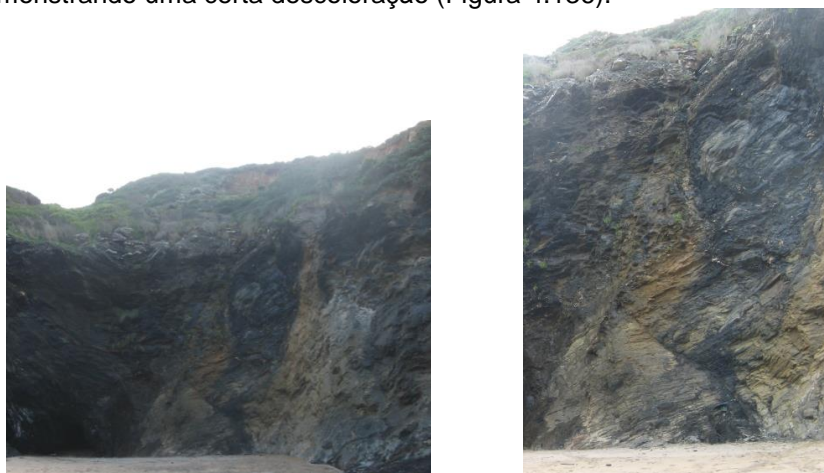
De salientar que se definiu ainda uma terceira zona, dentro do local 3, que apresenta laminações xistentas demonstrando uma certa descoloração (Figura 4.136).

Figura 4.136 - Pormenor da zona geomecânica III, local 3.

Esta zona difere maioritariamente da referida anteriormente, como I_2 , devido ao grau de meteorização que apresenta (moderado) e também da abertura das suas fraturas (F_4 – fechada a entreaberta).

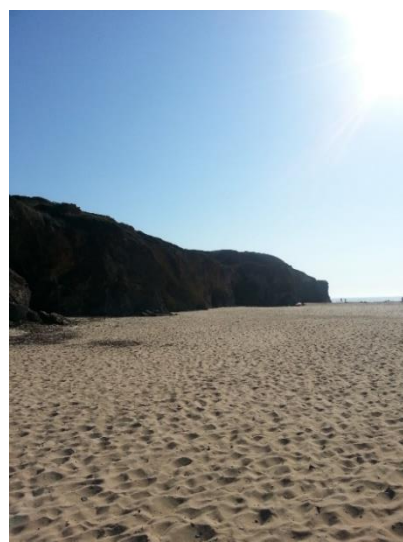
Em resumo, o local 2 (Figura 4.137) apresenta um elevado grau de meteorização (zona I_3) e evidências de escorregamentos planares e em cunha, sendo estes últimos consequência de uma intersecção dos planos correspondentes à fracturação e estratificação, assim como de rotura por tombamento através de fraturas subverticais.

Figura 4.137 - Visualização da extensão do local 2, com pormenor para a zona geomecânica II

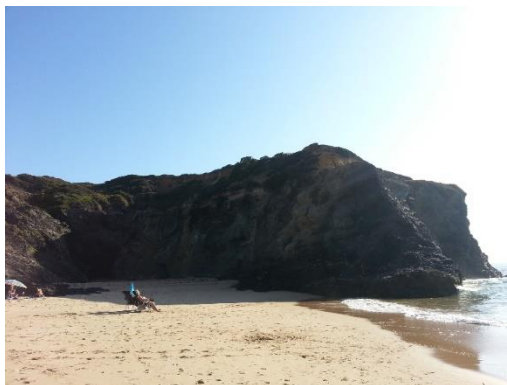
Pode-se concluir que no local designado como 3, a zona II, referente à charneira do sinforma, e a zona III (local da *scanline*) (Figura 4.138) podem ser consideradas zonas que necessitam de uma avaliação constante devido aos possíveis destaques que podem ocorrer, assim como devido à utilização, pelos veraneantes desta zona da praia, não só por ser um meio de sombra, mas também por se encontrar perto da água do mar, como se pode observar na figura seguinte.

Figura 4.138 - Local 3, com destaque para o sinforma localizado na zona II, e para a zona III à sua direita

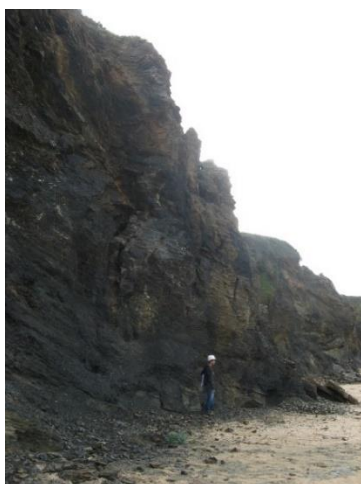
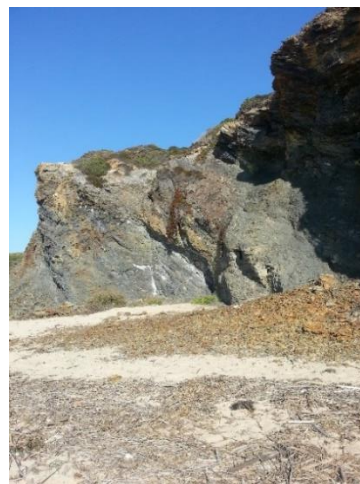
Nesta praia, o parâmetro da magnitude na reavaliação do risco foi considerado muito elevado. Este valor foi assim definido pelo facto de, comparativamente à campanha de observações de campo de outubro de 2014 para Agosto de 2015, se terem verificado ligeiras alterações (Figura 4.139 e Figura 4.140). No caso específico, a área de influência dos blocos destacados na base apresenta-se consideravelmente maior, assim como o número e tamanho dos mesmos

Figura 4.139 - Observações de campo zona I₃ local 2, Outubro de 2014

Figura 4.140 - Observações de campo zona I₃ local 2, Agosto de 2015

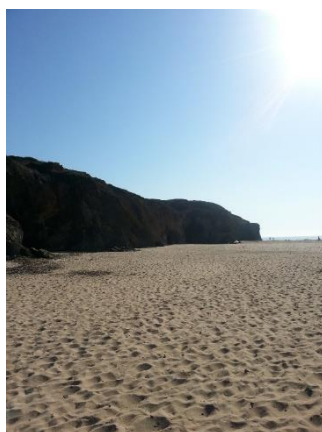
Apesar das particularidades mencionadas relativamente ao local 2 terem um papel importante na criação de instabilidade, visto o areal ser extenso e as arribas se encontrarem a uma distância considerável do mar, tem como consequência natural a não tão excessiva ocupação de espaços muito próximos por parte dos frequentadores da praia na base das arribas. No entanto, trata-se de um local de passagem, e já bastante fustigado por quedas de pequenos blocos devendo por este facto ser tido em conta o seu perigo potencial (Figura 4.141).

Figura 4.141- Extensão do areal no local 2, Praia das Furnas

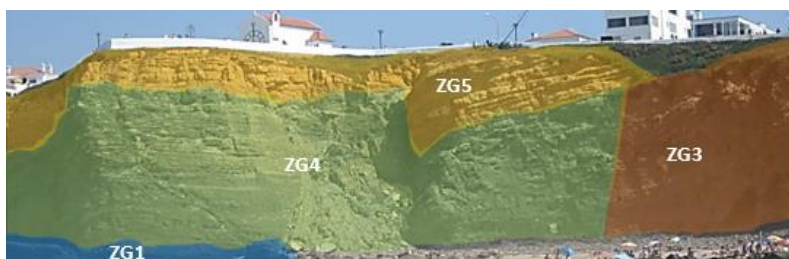
As arribas da Praia da Zambujeira do Mar representam situações de perigosidade muito elevada fundamentadas pela heterogeneidade litológica e elevado grau de fracturação e meteorização do maciço rochoso que possibilitam, através do destaque de blocos postos em evidência por erosão diferencial, condições propícias à ocorrência de diversas e frequentes situações de instabilidade (Brissos, *op cit*). Esta praia urbana goza de excelentes acessibilidades, apresentando elevada afluência de utentes na época balnear. Durante a preia-mar, a reduzida exposição de areal na zona norte, promove a ocupação de espaços na proximidade da base das arribas, justificando o elevado dano potencial associado à ocorrência de instabilizações.

No estudo geomecânico das arribas da Praia da Zambujeira do Mar, foram definidas seis zonas geomecânicas bem diferenciadas – ZG1 a ZG6 (descritas em Brissos, 2013 e Brissos et al., 2014). Na Figura 4.142 apenas se encontram evidenciadas as zonas geomecânicas 1, 3, 4 e 5 correspondentes às identificadas nas arribas N e E, devido a uma maior predominância de zonas fortemente meteorizadas, fraturadas e sujeitas a diferentes mecanismos de rotura nestas arribas (Brissos et al., 2014).

Figura 4.142 - Zonamento geomecânico nas arribas N e E da Praia da Zambujeira do Mar (Brissos et al., 2014)

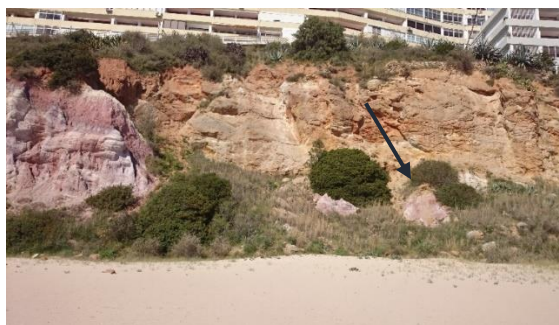
Na Praia da Califórnia, os blocos considerados encontram-se em duas zonas geotécnicas distintas (Quadro 5.1), sendo que a possível altura a que se deu o destaque difere em ambos, assim como a grandeza e forma dos mesmos. As simulações efetuadas possibilitam a visualização da área suscetível de ser afetada por quedas de blocos em função da cota do terreno (MDT) considerando apenas perda de energia por atrito simples. O bloco 1 (Figura 5.1), pertencente à ZG2, possivelmente proveniente do meio ou da crista da arriba, local onde a construção de um edifício e das respectivas fundações poderão ter criado alterações nos regimes de pressões hidrostáticas e geostáticas do maciço. Igualmente, a instalação de sistemas de rega automática, como necessidade paisagística, tem um papel relevante na instabilidade do maciço. O aumento da carga sobre as unidades da base do talude, pode originar movimentos de blocos consideravelmente maiores que o bloco que se encontra atualmente na base. De mencionar que a introdução de forma não natural de água (por rega) no topo da arriba proporciona o arrastamento de finos, com consequentes fenómenos de piping e de lavagem e alargamento de fraturas.

Figura 5.1 - Referência quanto ao local do bloco 1, Praia da Califórnia

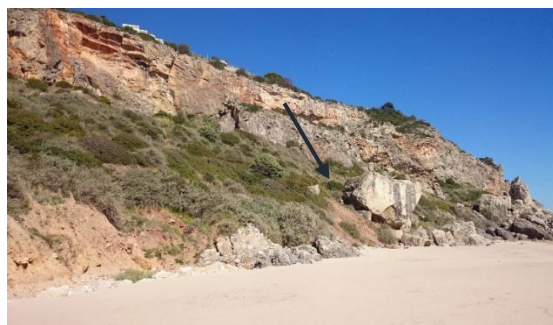
Quanto ao bloco 2 (Figura 5.2), pertencente à ZG3, é considerado de grande dimensão com um volume original estimado em cerca de 450 m³, equivalente a cerca de 1215 ton. O movimento de um bloco desta dimensão define-se como um episódio com baixa probabilidade de ocorrência, no entanto, encontra-se associado a magnitudes de ordem de grandeza máximas para o local em causa sendo justificado o seu estudo posterior através de retro-análise.

Figura 5.2 - Referência quanto ao local do bloco 2, Praia da Califórnia

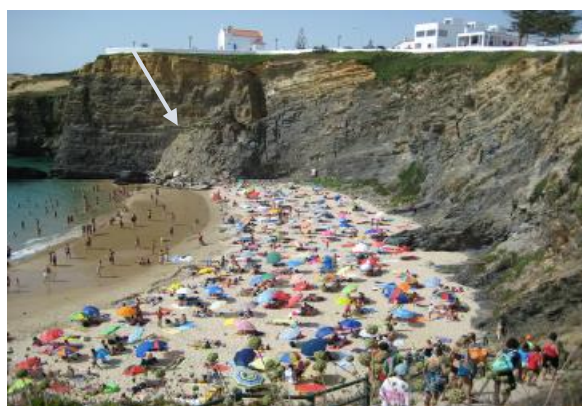
A simulação na Praia da Zambujeira do Mar consiste na estimação do cone de detritos que se observa na arriba N (Figura 5.3).

Figura 5.3 - Cone de detritos na arriba N da Praia da Zambujeira do Mar

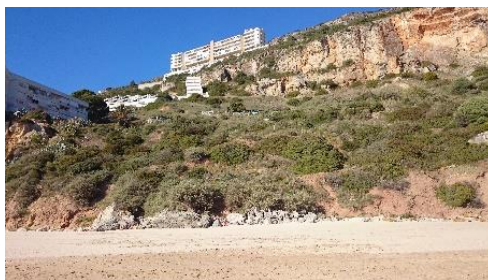
Figura 6.1 - Crista dolomítica, na área 2, Praia da Califórnia

Na Praia da Califórnia (Figura 6.1), os desmontes controlados referem-se à área 1, correspondente à ZG1 e ZG2. As redes metálicas como medida de contenção são dimensionados para os blocos de menor volume ao longo da crista dolomítica (ZG4). A monitorização do desenvolvimento das fraturas, assim como de eventuais movimentações de blocos deve ser efetuada na zona da crista dolomítica (ZG4).

Deve ser limitado o acesso à crista da arriba em toda a praia, tanto na área definida como 1, como na área 2. Na primeira, a parcela a descoberto da zona da crista, ou seja que não se encontra edificada, presta serviços de jardinagem e miradouro às concessões que aí se encontram. Quanto à área 2, visto esta ser acessível através de um percurso contíguo com o edifício, situado a NE, assim como a partir da estrada de Argéis no decurso da prática de desportos radicais, como salto em parapente, devendo este acesso ser diminuto ou mesmo restringido.

A incrementação da sinalização de perigo apropriada deve ser colocada na base das arribas, e deve ser efetuada uma reposição da já existente junto à ZG2 na área 1.

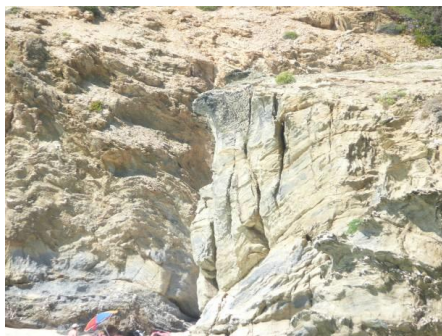
Figura 6.2 - Potencial situação de tombamento de alguns blocos destacados por fendas, na Praia do Serro da Águia

Na Praia do Serro da Águia, as arribas N e E devem ser submetidas a desmontes controlados. A arriba Norte necessitará de redes metálicas ou barreiras de retenção como medidas de proteção. A drenagem é feita ao nível das valetas de crista. Dever ser realizada uma monitorização das fendas referentes à crista da arriba Sul (Figura 6.2).

Assim como, a sinalização nesta praia deve ser criada ao longo da crista e da base, o acesso à base das arribas deve ser restrito, principalmente junto à arriba Sul.
